A EVOLUÇÃO DE UM CONTEXTO HABITACIONAL DE IDADE MODERNA, NO BECO DAS BARRELAS, ALFAMA

Filipe Santos Oliveira / Instituto de Arqueologia e Paleociências (IAP) – Assistente de investigação /
filipe.alexandre.so@gmail.com

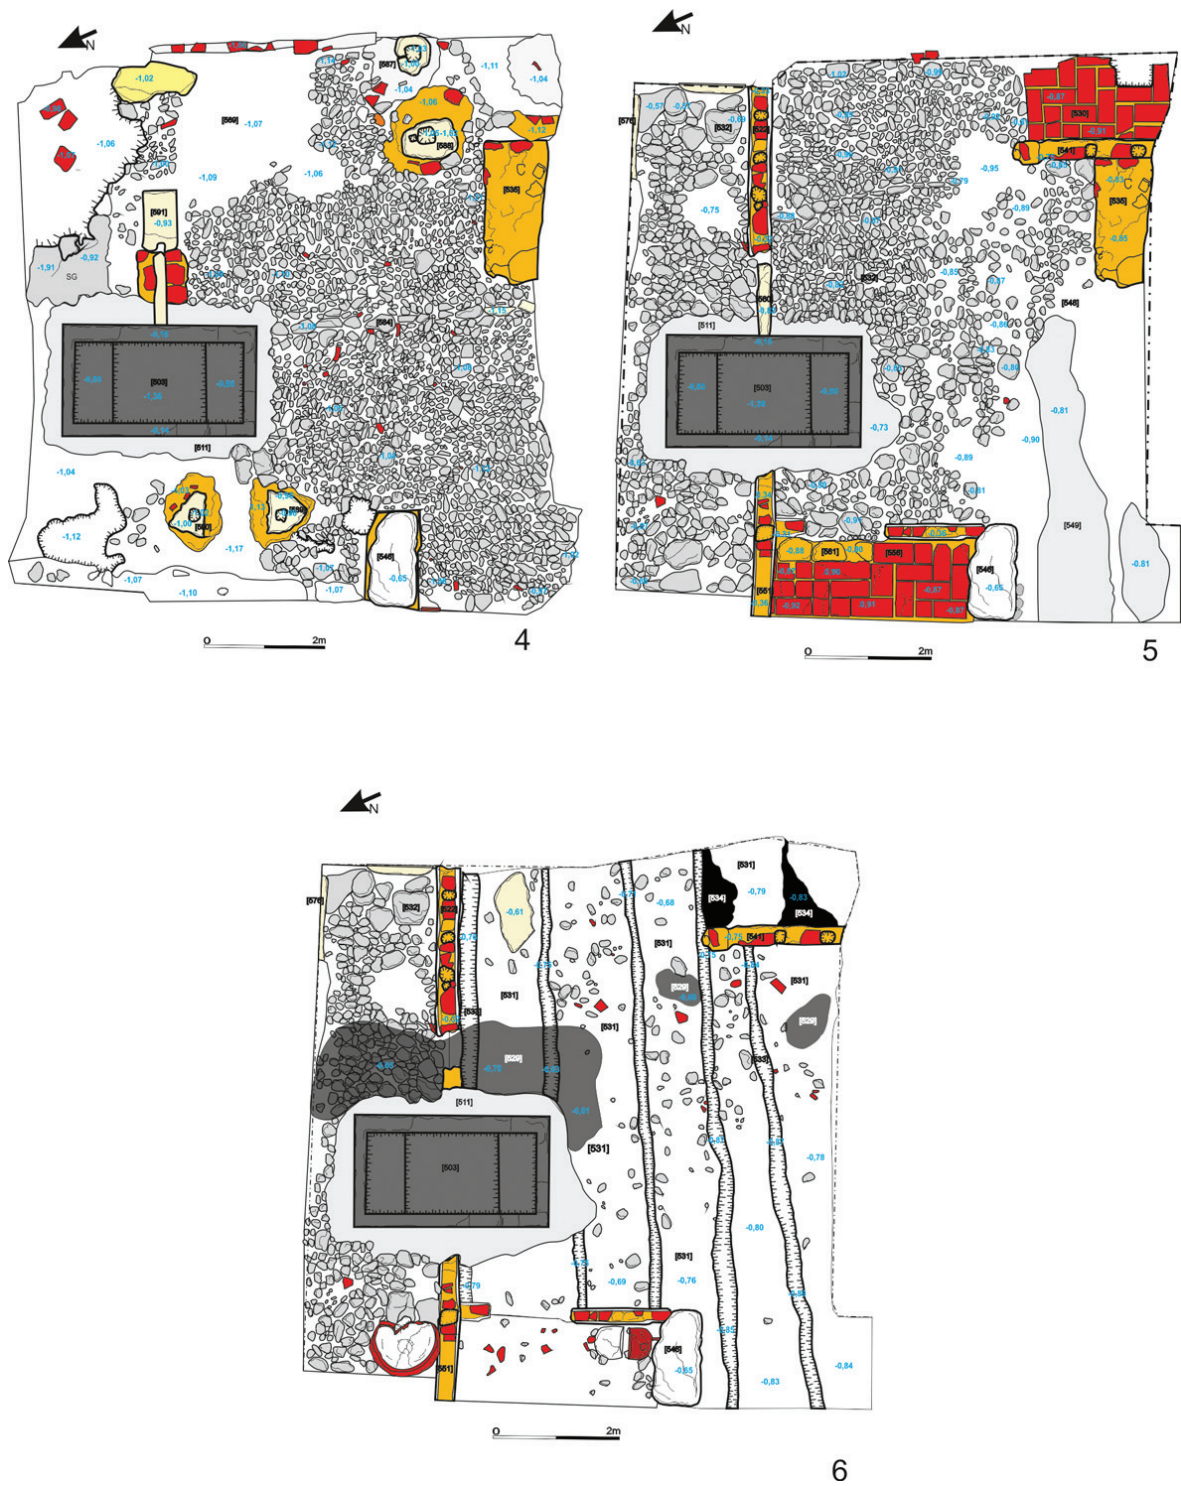
Figura 3 – 4) Planta da fase I; 5) Planta da fase III; 6) Planta da fase IV.

O espaço, após a preparação do terreno, foi calcetado com seixo basáltico de pequena e média dimensão, tendo a sua disposição tido em consideração a inclinação natural do terreno (NO-SE) (fig.4). Este processo construtivo esteve, segundo a nossa perspectiva, fortemente ligado à integração da área do Beco das Barrelas nº.8 num espaço habitacional, mais alargado, com base o compartimento quadrangular a SE. Uma evidência a favor desta proposta será a inclusão no centro da calçada de uma pequena vala de escoamento, no sentido NE-SO, disposta de forma a desviar as águas pluviais da entrada desse espaço. A incorporação deste espaço, como uma área aberta, dentro de um contexto habitacional superior, parece ser a materialização do modelo de casa de pátio

quer a sua organização como a sua natureza é mantida inalterada, com a excepção do C.1, que foi reparado com um soalho em tabuado de madeira, cujo negativo ficou totalmente preservado na estratigrafia do local (fig.6), e o C.3, a dispensa, onde o anterior pavimento em tijoleira foi substituído por outro de terra batida. O C.2 não apresentou alterações tendo a calçada de seixos, colocada no terceiro momento, sido mantida aparentemente intacta.
