CONGRESO INTERNACIONAL
LOS ORÍGENES
DE LA EXPANSIÓN EUROPEA
CEUTA 1415

HABITAR NA ALCÁCER CEGUER PORTUGUESA (MARROCOS): DOIS CASOS DE APROPRIAÇÃO DE ESPAÇO DOMÉSTICO ISLÂMICO NOS SÉCULOS XV E XVI

CONJUNTO E16N14-E15N14-E15N15

CONJUNTO E17N10-E18N10-E18N9

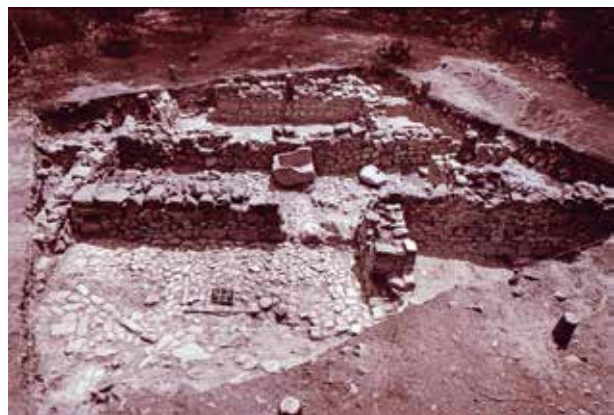
Fig.3.- Estruturas de época portuguesa em E16N14.

Os compartimentos 1, 2 e 4 apresentavam pavimentos em pedra, de dimensões e feição irregulares, mas com o afeiçoamento da face superior (Fig. 3). Já no compartimento 5, onde se encontrou a lareira, especula-se sobre a possibilidade do pavimento ser apenas composto por terra batida. No caso do compartimento 3, o seu pavimento estava bastante danificado, resistindo alguns vestígios de um piso irregular de pequenas pedras e argamassa. As paredes que integravam esta casa, tanto as que a delimitavam exteriormente como as que a dividiam interiormente, apresentavam espessuras relativamente regulares entre os 50 e os 55 cm de espessura. A generalidade dos muros tinha aparelho de pedras irregulares unidas por argamassa, podendo verificar-se um padrão de colocação das fiadas, sucessivamente com linhas de pedras de maior e de menor dimensão. Nalguns casos houve um claro reaproveitamento de grandes blocos irregulares, sendo os interstícios preenchidos por pedra miúda afeiçoada. Exceptuava-se a esta constituição a parede que dividia os compartimentos 2 e 5, que integrava pedra e tijolo, tal como o pequeno murete que dividia os compartimentos 1 e 4, que já considerámos terem sido separados em época mais recente face à data de construção da habitação portuguesa. Relativamente aos revestimentos não dispomos de informação completa, mas o reboco foi registado em todos os compartimentos, embora muitas vezes como sendo grosseiro ou estando mal preservado. Estamos em crer que cobriria todos os muros da habitação, explicando-se a sua presença ou ausência por questões de conservação.

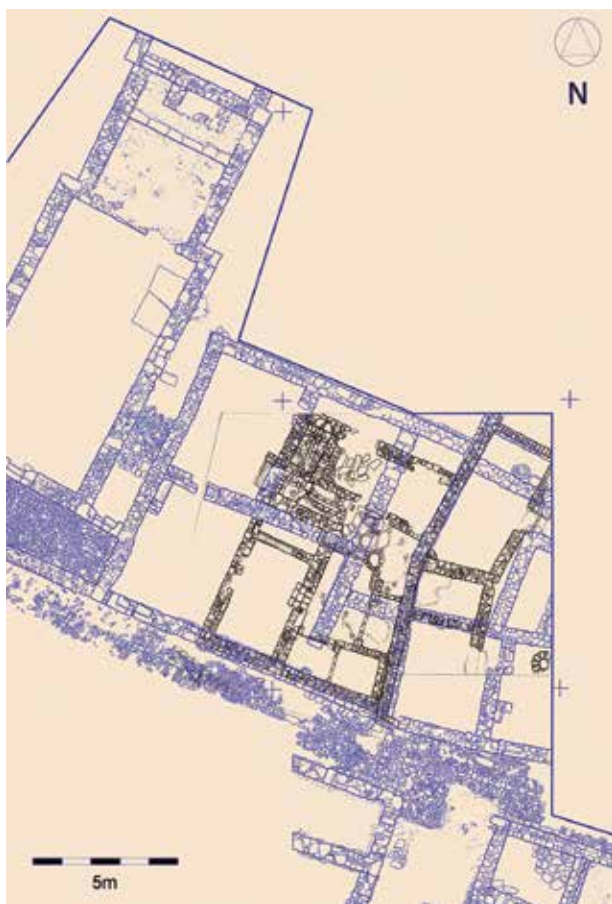
Fig.5.- Sobreposição de estruturas de época portuguesa e merínida em E16N14-E15N14-E15N15 (com a envolvente, no caso das estruturas de época portuguesa).

Na verdade, foi relativamente limitada a adaptação ou reutilização da estrutura islâmica por parte dos cristãos, circunscrita a três muros, dois deles exteriores. Por um lado, a casa portuguesa reutilizou a parede que limitava a Oeste a habitação merínida com o mesmo fim, conservando o seu trajecto irregular e mantendo, portanto, a dimensão do lote residencial neste quadrante. Tal facto parece consentâneo com a estrutura da propriedade da vila cristã, em que os lotes preexistentes terão sido tomados por indivíduos distintos, dificultando uma operação reformadora que abrangesse mais do que uma parcela. Por outro lado, foi também mantida a parede que limitava a Sul a casa, embora prolongada para Oeste. Neste caso deve notar-se que o trajecto da Rua Direita rasgada pelos portugueses aproveitou neste sector uma rua islâmica preexistente de alguma importância. Em todo o caso, também neste flanco era difícil alterar a dimensão do lote, dada a centralidade do projecto de desenho das vias públicas.

As restantes paredes exteriores da habitação portuguesa eram divergentes da merínida, notando-se o alargamento do lote para Norte e, sobretudo, para Oeste. No primeiro caso a casa cristã avançou sobre a ruela islâmica, desnecessária numa nova concepção do espaço público e privado, que dispensava becos e acessos recônditos; note-se, aliás, que se a porta exterior da estrutura merínida se localizava a Oeste, virada para aquela ruela (como é regra em Alcácer Ceguer, segundo Redman, 1986, p.79), a da unidade portuguesa estava virada a Sul, dando directamente para a Rua Direita. No segundo caso estamos perante uma radical transformação da estrutura fundiária, já que, para implantar a igreja de São Sebastião, os cristãos anularam completamente o urbanismo islâmico preexistente. Sugere-se, mesmo, que esta habitação portuguesa poderá estar relacionada com o espaço de culto (Redman, 1986, p.170), aventando-se a hipótese de terem sido construídas numa mesma campanha de obras. Quanto aos limites exteriores Norte e Oeste da casa muçulmana foram simplesmente derrubados, aproveitando-se apenas o pequeno troço Norte da parede Oeste, onde se erguia a porta (que foi entaipada), como divisória de um dos compartimentos da unidade cristã. Não deixa, contudo, de ser uma atitude de claro pragmatismo, já que nos parece que a métrica da casa portuguesa, a que voltaremos, poderá ter sido aplicada em função do aproveitamento deste muro.

As maiores alterações ocorreram, porém, ao nível da organização e utilização interna. O pátio central foi totalmente eliminado e substituído por compartimentos cobertos, sendo atravessado por muros implantados sobre um aterro com escombros da habitação islâmica. Este é um fenómeno

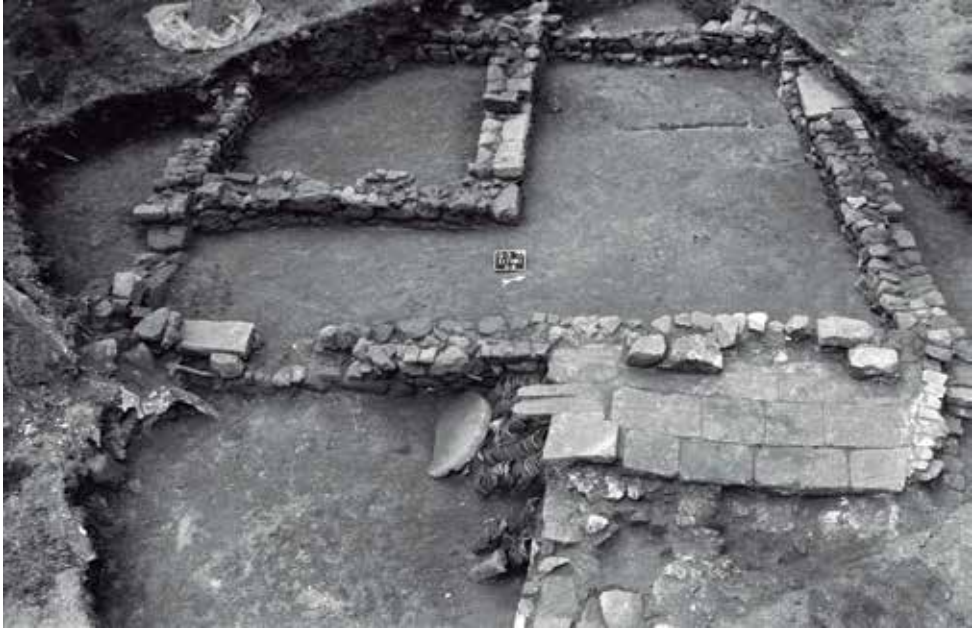
Fig.7.- Estruturas de época portuguesa em E17N10, habitação Oeste.

rua a Norte, para a qual se abria a porta principal, mau grado a inexistência de uma clara soleira; outro quadrangular, mais reduzido e a Oeste (compartimento 2), com $8,3 \text{ m}^2$ ($3 \times 2,75 \text{ m}$), cuja porta de acesso se abria para dentro (com $1,10 \text{ m}$ de vão), permitindo o acesso ao compartimento anterior; e outro a Sul (compartimento 3), com área estimada de 14 m^2 ($5,2 \times 2,7 \text{ m}$), de que se registou apenas uma pequena parcela, mas cuja porta abria também para o interior (com $1,10 \text{ m}$ de vão), possibilitando o acesso ao compartimento 1. A forma como estavam colocadas as soleiras destas portas indica-nos, pois, que estes compartimentos 2 e 3 eram cobertos, realidade que também se observa estratigraficamente no compartimento 1 e na própria rua, para onde terá colapsado uma parte do edifício.

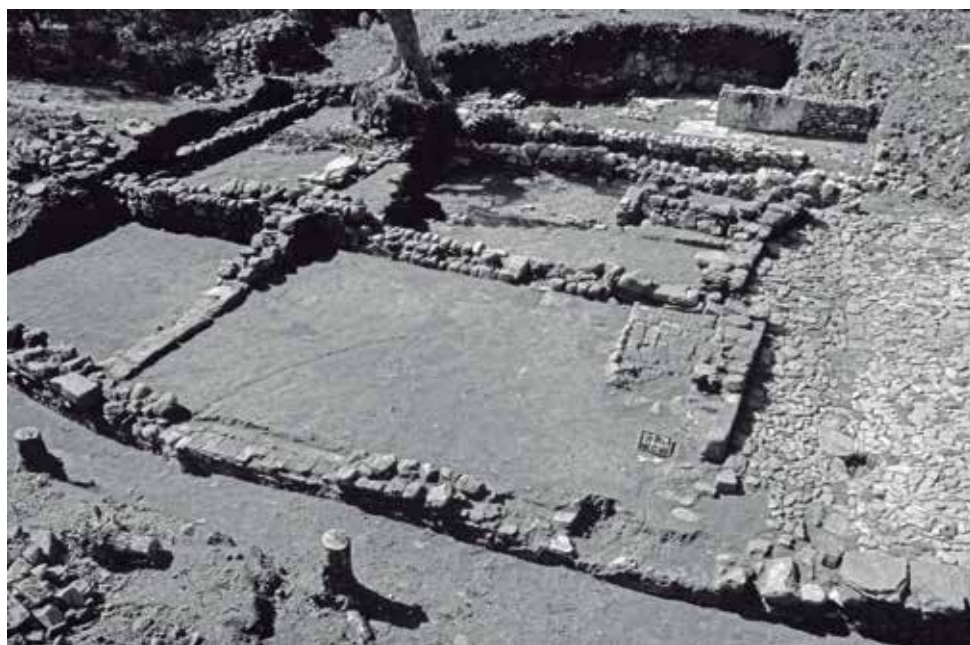
Fig.8.- Estruturas de época portuguesa em E18N10, habitação Este.

A Este desta área de escavação foi reconhecida outra estrutura de época portuguesa, contígua à anterior, mas desta feita escavada integralmente, totalizando uma área útil de 56,5 m². Em termos estratigráficos todo o espaço se caracterizava por ter apenas uma camada, de terra castanha-escura pouco compacta, composta por vezes de derrubes do telhados ou de paredes. A estrutura compunha-se de três compartimentos, mas pode dividir-se em duas áreas de funcionalidade distinta. Por um lado, observou-se um espaço subquadrangular (compartimento 1), com 26,7 m² (6 x 4,45 m), com pavimento em argamassa, registando-se uma canalização coberta por lajes

de pedra que conduziam a uma pedra de mó, seguramente reaproveitada. Poderia ter uma abertura para a rua a Norte, embora não seja clara a existência de uma soleira, tendo seguramente acesso pela construção a nascente, que referiremos de seguida. Neste compartimento erguia-se uma estrutura sobrelevada com 14,2 m², composta na base por pedra e argamassa, tendo uma superfície de pequenas lajes de pedra bem talhadas, um muro delimitador e um bico vertedor em pedra na extremidade. Deverá corresponder a um lagar, integrando portanto uma área de trabalho. A construção deste lagar não é, contudo, imediatamente coeva à do espaço que o integra, como se pode verificar pelo corte das lajes da sua superfície que se adaptam à orientação sinuosa da parede Norte.

Por outro lado, definiu-se uma área claramente de habitação, composta por dois compartimentos: um subrectangular a Norte (compartimento 2), com 19,1 m² (5,45 x 3,5 m), marcado por uma lareira com superfície de tijolo e limites de pedra no canto Noroeste, com acesso directo à rua supracitada (1,4 m de vão), a par de uma porta que conduzia à referida área de trabalho (1,4 m de vão), a poente; outro subquadrangular a Sul (compartimento 3), sendo a parede Sul oblíqua, com cerca de 10,7 m² (3,4 x 3,5 m) e pavimento combinando terra batida e estuque. Os compartimentos 2 e 3 comunicavam através de uma porta que abria para o compartimento menor, interior, com 1,8 m.

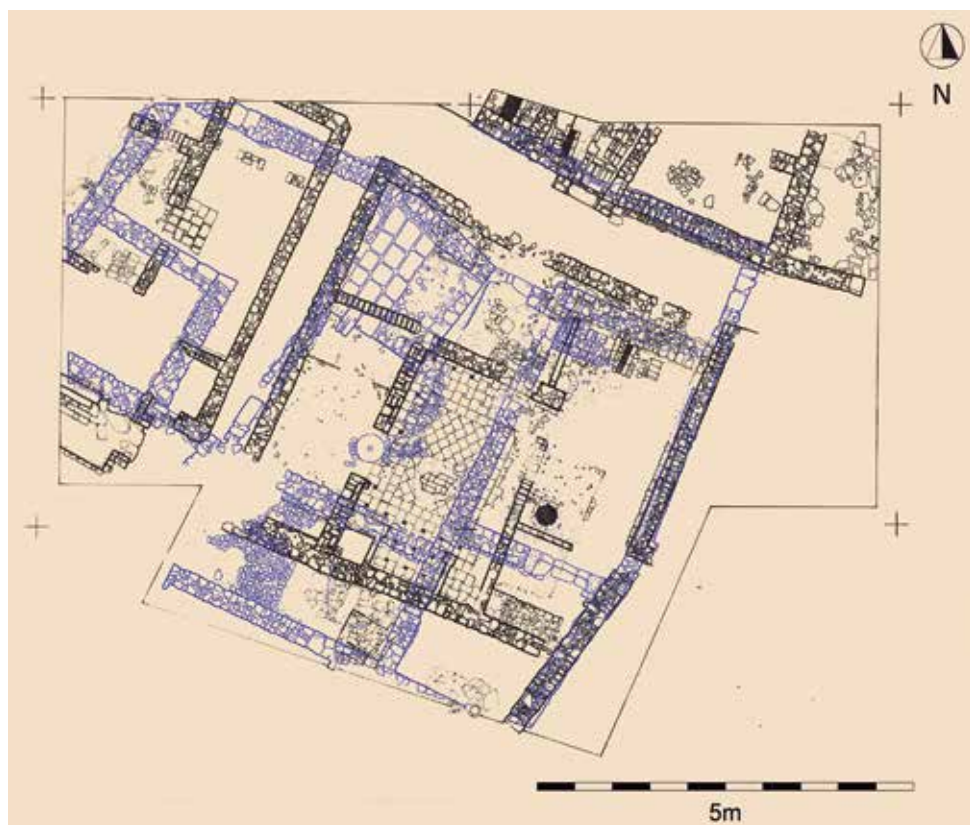
Fig.10.- Sobreposição de estruturas de época portuguesa e merínida em E17N10-E18N10-E18N9.

ramente as estruturas merínidas com escassas transformações, como já foi referido, implantaram depois unidades domésticas radicalmente diferentes das preexistentes. Apenas uma parede – a que limitava a Este todo este conjunto, com o seu percurso anguloso resultante de fases diferenciadas de ocupação islâmica – foi reutilizada pelos cristãos integralmente, através de alteamento. Não é claro se existiu, também, um aproveitamento da parede exterior Oeste da casa nascente merínida como muro delimitador dos dois conjuntos portugueses, já que este parece descrever um trajecto ligeiramente oblíquo face ao preexistente. A própria fachada Norte das habitações muçulmanas, que confinava com a rua, foi recuada por parte dos cristãos, que assim alargaram a via de circulação, já que mantiveram o seu perfil a Norte; a sua configuração tornou-se, porém, mais irregular, com larguras diferenciadas. O limite Sul da casa islâmica poente pode ter sido pontualmente reutilizado, mas o da unidade nascente foi totalmente demolido. Trata-se, pois, de um modestíssimo reaproveitamento estrutural, antevendo-se uma operação de reformulação urbana mais lata que a verificada no outro caso de estudo, alterando quase por completo a estrutura de propriedade herdada.

Evidentemente que a compartimentação interna ainda se tornou mais díspar. Os pátios centrais das duas habitações merínidas foram cobertos e atravessados por muros estruturais das casas portuguesas, a poente a parede exterior Oeste da unidade doméstica, a nascente o muro delimitador das áreas produtiva e habitacional. Nenhum compartimento manteve correspondência com os seus antecessores, alterando-se naturalmente todas as áreas funcionais. As construções portuguesas não parecem sequer ter sido minimamente condicionadas pelas suas predecessoras, que foram largamente arrasadas.
