## **NOTA INTRODUTÓRIA SOBRE O DESLIZAMENTO DE FEVEREIRO DE 1941 NA MINA DE CARVÃO DO CABO MONDEGO (FIGUEIRA DA FOZ, PORTUGAL)**

### **INTRODUCTORY NOTE ON THE FEBRUARY 1941 LANDSLIDE IN THE COAL MINE OF CAPE MONDEGO (FIGUEIRA DA FOZ, PORTUGAL)**

JOSÉ M. SOARES PINTO<sup>1</sup>, JOSÉ M. BRANDÃO<sup>2</sup>, PEDRO M. CALLAPEZ<sup>3,4</sup>

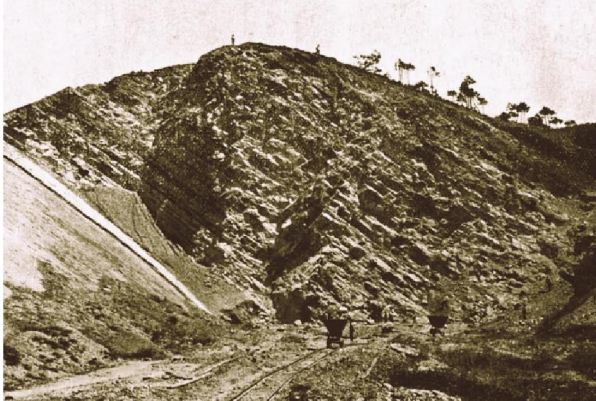
Figura 2. Panorâmica da “pedreira da cal” contígua à mina do Cabo Mondego, evidenciando os estratos oxfordianos de fácies lacustre, com acentuado pendor para sul. Fotografia: autor desconhecido, ca. de 1920. Col. J.S. Pinto.

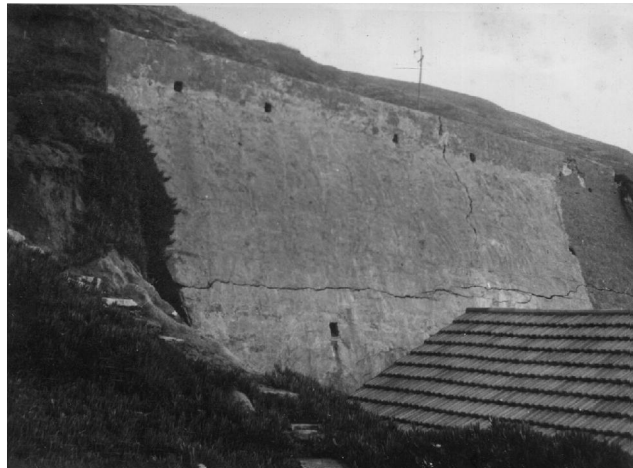
Figura 3. Aspeto da extremidade setentrional do muro de alvenaria construído para sustentação do depósito de vertente contíguo às galerias de serviço da mina do Cabo Mondego e à casa de escolha do carvão. Foto de E. Fleury, efetuada aquando da visita de inspeção que efetuou às instalações, em 1937.  
Fonte: Fleury, 1941. Col. J.S. Pinto.

Parte das dependências industriais do complexo mineiro foram instaladas num terraplano escavado na base de vertentes sobranceiras às arribas locais, ampliado com escombrelas e entulhos provenientes da exploração. De entre as muitas obras de estabilização efetuadas ao longo dos anos, destacou-se um extenso muro de alvenaria, com cerca de 80 m de comprimento por 9 m de altura, construído e ampliado durante a segunda metade do século XIX (fig. 3), que protegeu as bocas das galerias de serviço (Galeria Nova Mondego – Santa Bárbara, a principal, e a do Poço Mondego), bem como a boca da antiga Galeria Santo António. Esta última era paralela à anterior e ambas foram abertas ao tempo do Intendente Geral de Minas e Metais do Reino José Bonifácio d’Andrade e Silva (1763-1838). Este muro servia também de suporte à central elétrica e à linha *Decauville* que assegurava a comunicação dos fornos de cal hidráulica com as pedreiras em laboração mais a norte (Brandão *et. al*, 2016), estruturas que contribuíam significativamente para a carga e trepidação a que o depósito de vertente estava sujeito.
